# 绍兴市汤浦水库清淤扩容二期工程 EPC 总承包项目“8·22”一般车辆伤害 事故调查报告

绍兴市汤浦水库清淤扩容二期工程 EPC 总承包项目

“8·22” 车辆伤害事故调查组

2022 年 11 月

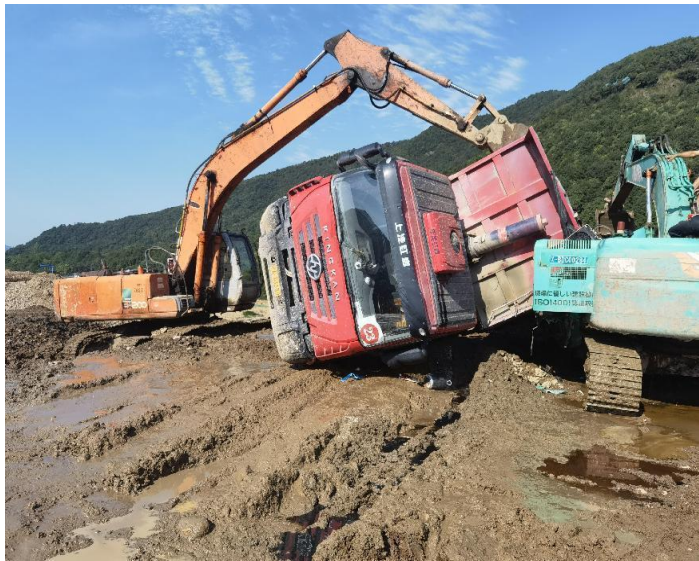
图2 事发时救援照片

经勘查，现场位于绍兴市汤浦水库清淤扩容二期工程于坎临时堆土场卸料区，事发区域已拉起警戒线，因救援需要现场已发生变动。在卸料区西侧停有一辆绿色日立牌挖掘机（驾驶舱印有 X-BDC00284），车身驾驶舱严重变形，机身头朝西南方向停放。在挖掘机南侧约 2.5 米处有一辆车牌为浙 A3U389 红色重型自卸车，车头朝东，已直立停放（事发时为侧翻状态，见图 2），位于驾驶室侧第二排车轮上方的车厢顶部破损，整车仅车后轮停放在地面铺设的钢板上。事发区域地面坑洼不平整，存在陡坎、塌陷等情况，周围未见明显安全警示标志及责任人牌。事发挖掘机未张贴安全操作规程、警示标示、设备合格证、操作人员等信息，在其履带旁有一滩水沟。现场踏看，卸料区域未设有监控。具体详见图 3-7。

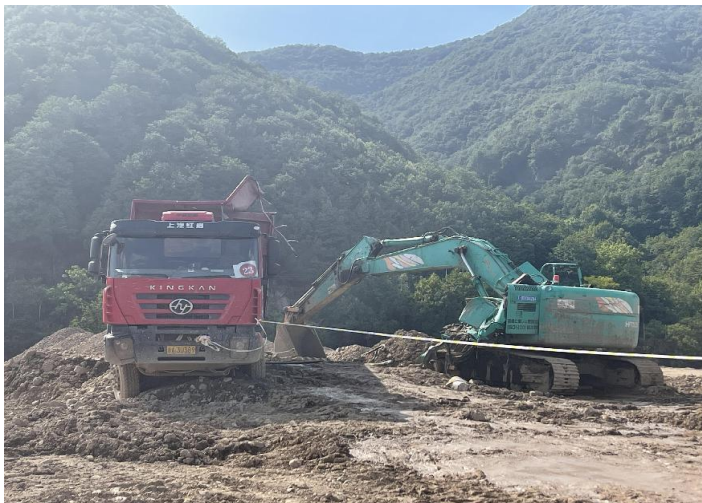
图4 事发区域地面及土质情况

经事故调查组认定：绍兴市汤浦水库清淤扩容二期工程EPC总承包项目“8·22”车辆伤害事故是施工现场管理混乱，卸料作业现场实际未安排专人指挥，存在违规作业，安全风险辨识不清，安全防护措施不足，自卸车在卸料时受车厢内粘附的湿土及地面坑洼、陡坎、塌陷等因素导致失稳，从而导致车辆侧翻的一起生产安全责任事故。

录好事故隐患台账，适时将隐患治理情况向从业人员通报。要进一步强化对装卸料区域的安全管理，设置明显的安全警示标志，装卸料作业必须安排专人指挥，严禁机械设备与自卸车交叉作业。中转场车辆行驶线路及卸料点要铺设好充足的钢板，确保路面平整。对高风险区域要设置凸透镜、反光镜及监控，确保风险安全可控。
